檔案編號: EL-GL-225274
 日期: 2022年12月13日
 合約編號: 51MR2938

佳定物業管理有限公司
 香港太古城英皇道 1111 號太古城中心 1 座 7 樓
 c/o 大興花園第二期業主立案法團

有關：大興花園第二期保養交接事宜

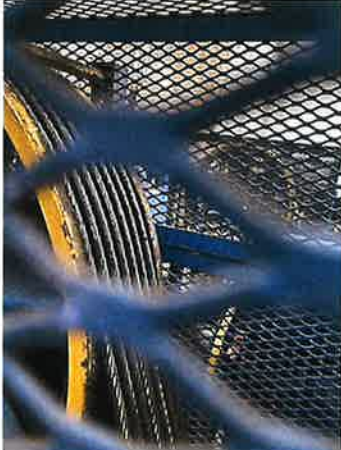
1	1 座 L1	主纜轆損蝕

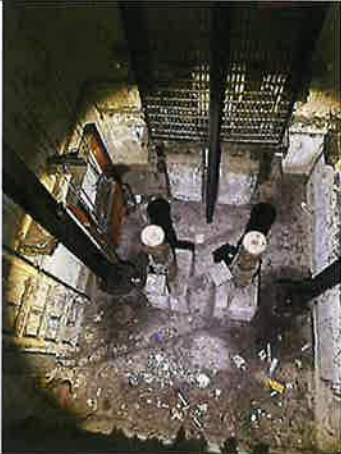
3	1 座 L1	井底有油污及垃圾

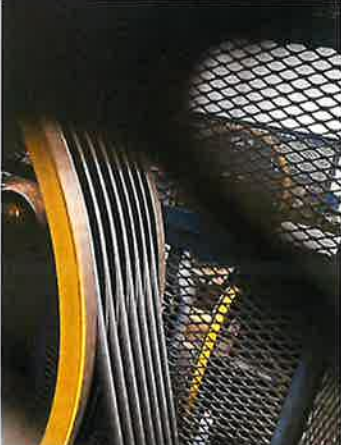
4	1 座 L2	主纜轆損蝕

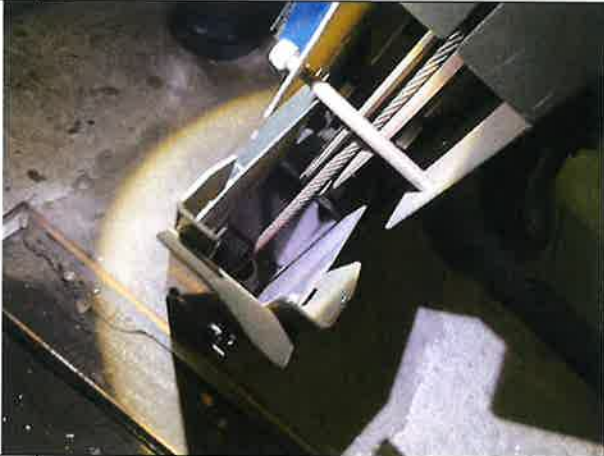
5	1 座 L3	保險纜生鏽

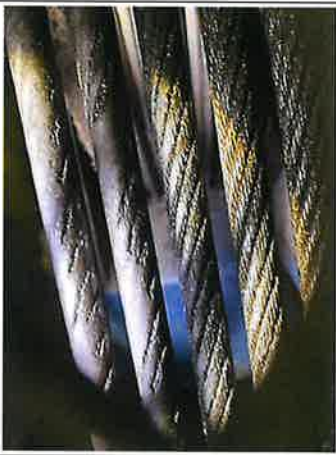
7	3 座 L1	主纜大量潤滑油殘渣

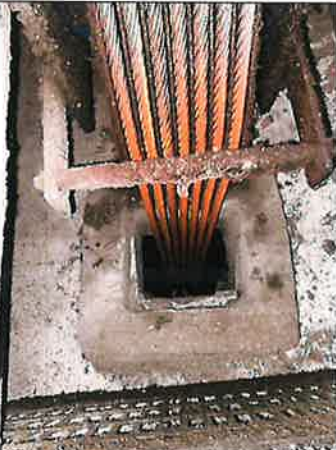
8	3 座 L2	主纜生鏽

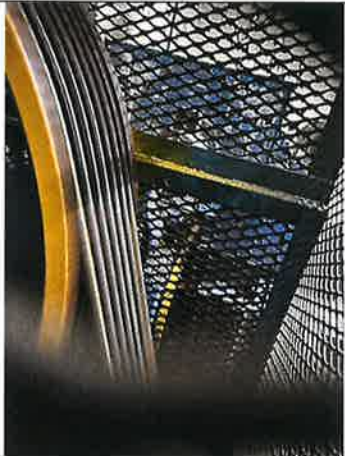
9	3 座 L2	主纜轆損蝕

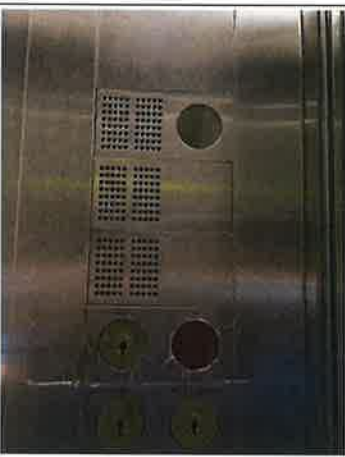
12	4 座 L2	超重失效

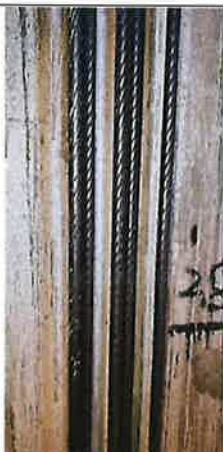
17	5 座 L1	主纜生鏽

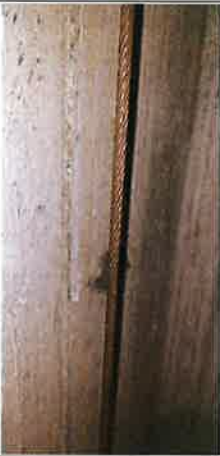
18	5 座 L1	保險纜生鏽

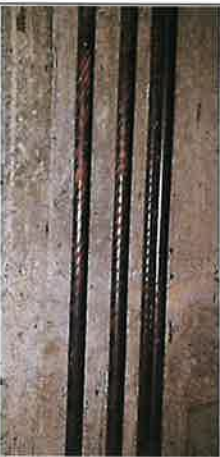
19	5 座 L1	主纜大量潤滑油殘渣

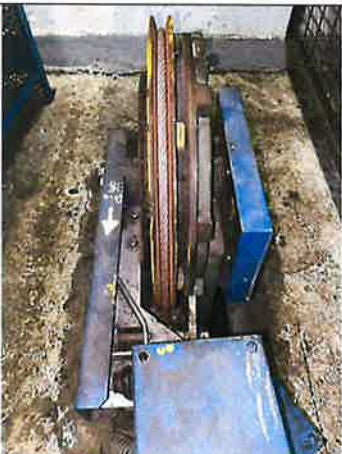
21	5 座 L2	保險纜生鏽

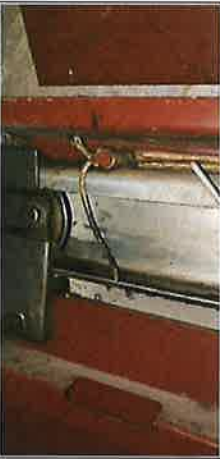
22	5 座 L2	2/F 自關門威也不良

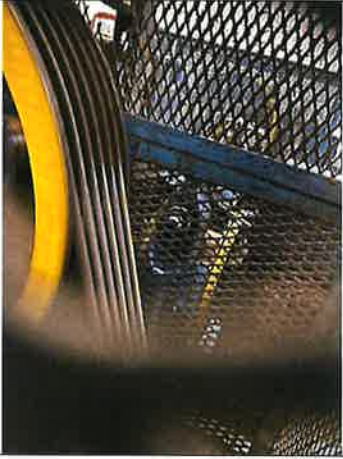
23	5 座 L2	主纜轆損蝕

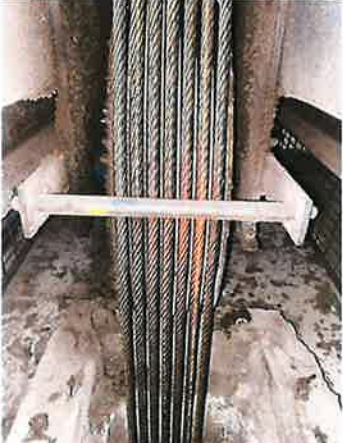
30	7 座 L1	主纜生鏽

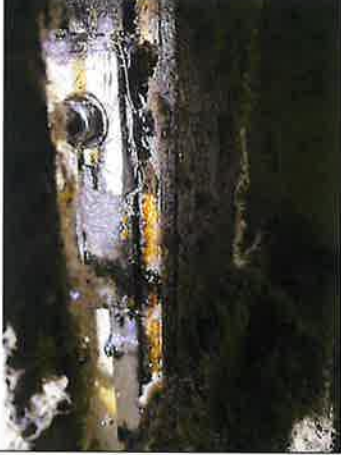
31	7 座 L1	鉗底導靴失去及損蝕

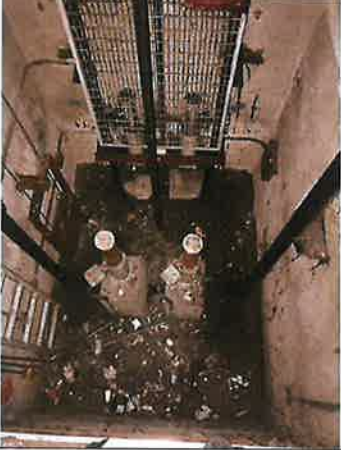
34	7 座 L2	井底有油污及垃圾

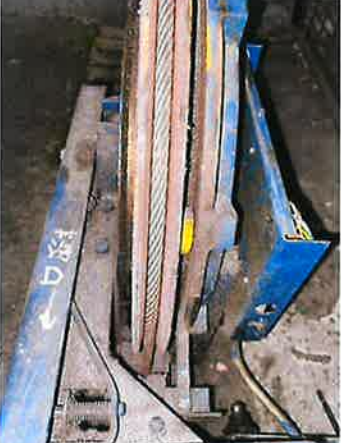
35	8 座 L2	保險纜生鏽

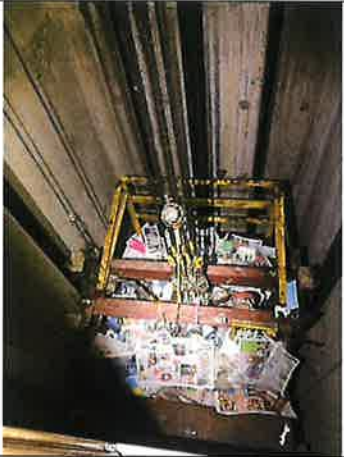
36	8 座 L2	機頂大量垃圾

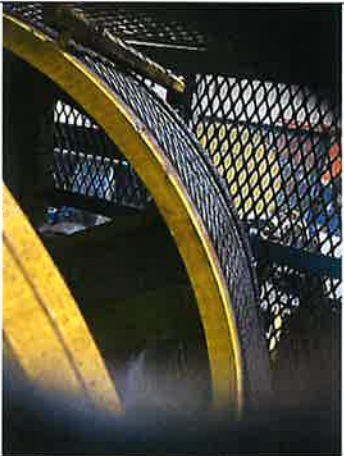
37	8 座 L2	主纜輾損蝕 (纜坑高底不平)

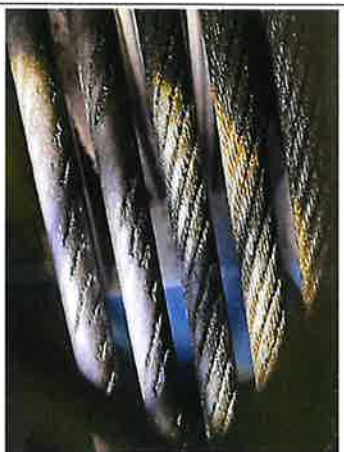
38	8 座 L3	主纜大量潤滑油殘渣

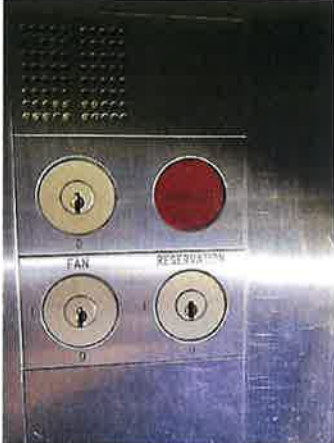
39	9座 L1	超重失效

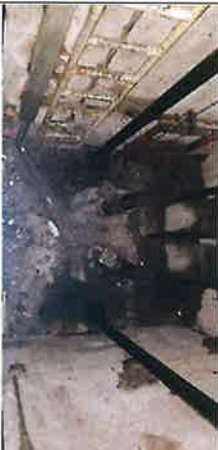
40 & 41	9座 L1	井底燈&井導燈失效

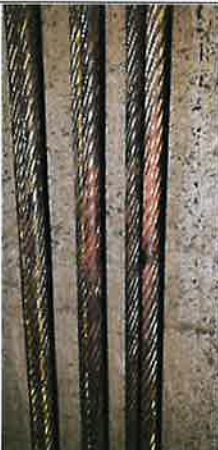
42	9座 L1	主纜生鏽

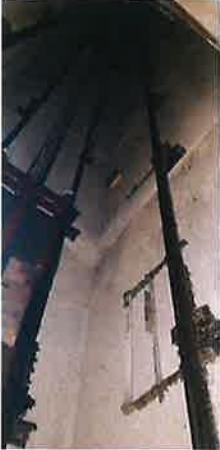
44 &45	9 座 L2	井底燈&井導燈失效

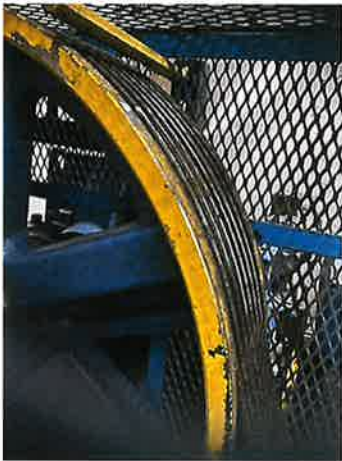
46	9 座 L3	主纜轆損蝕

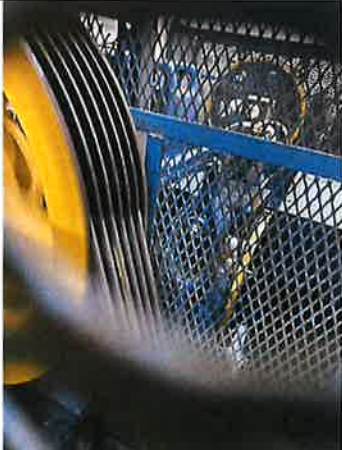
49	10 座 L2	主纜轆損蝕

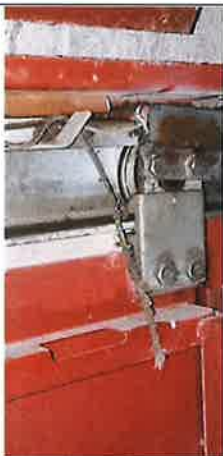
53	10 座 L2	14/F 外門自關裝置不良

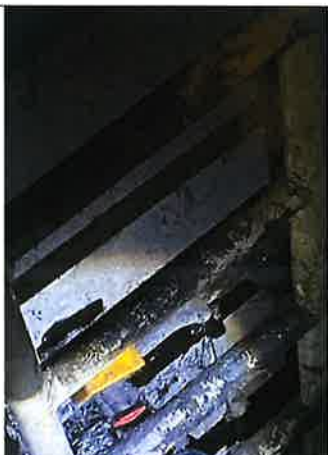
54	10 座 L2	井底紅掣不穩固
