檔案編號： EL-GL-230938  
日期： 2023 年 3 月 9 日  
合約編號： 51MR2938

**有關：大興花園第二期大樓保養交接事宜**

承敝司於 2022 年 11 月 30 日就交接事宜發出的信件(EL-GL-225223、EL-GL-225274、EL-GL225274A 及 EL-GL-230200)，敝司已為大興花園第二期所有升降機進行首檢，現向 貴公司再次匯報及更新升降機首檢需跟進項目總表。

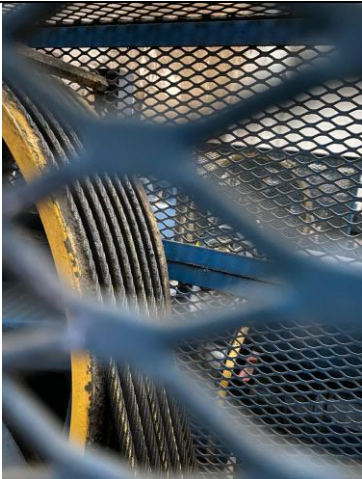
| 1 | 1 座 L1 | 主纜轆損蝕 | |

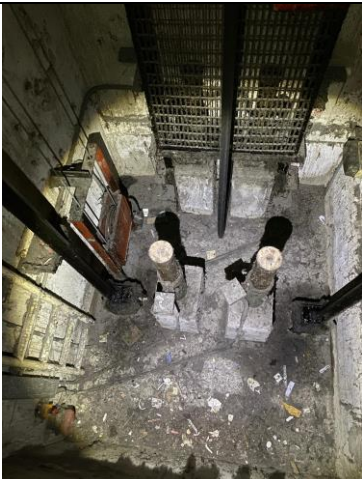
| 3 | 1 座 L1 | 井底有油污及垃圾 | |

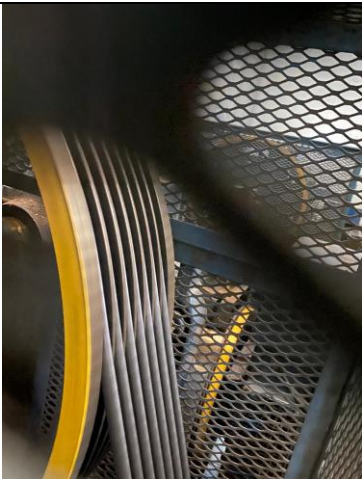
| 4 | 1 座 L2 | 主纜轆損蝕 | |

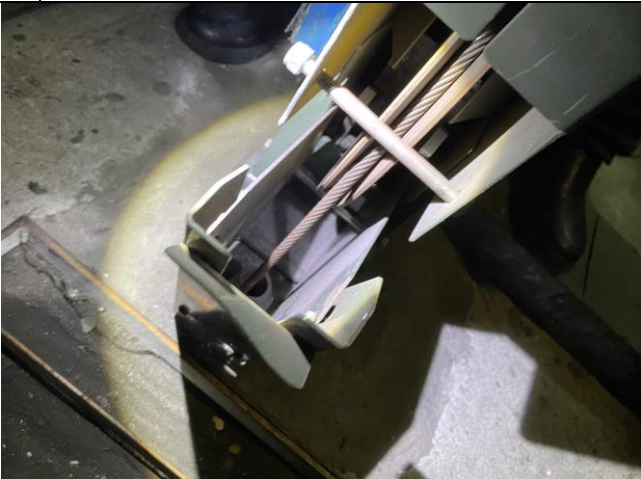
| 5 | 1 座 L3 | 保險纜生鏽 |

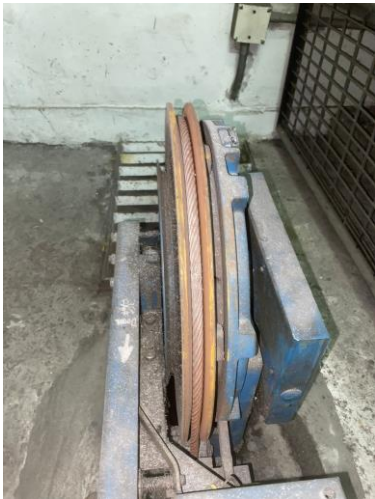
| 7 | 2 座 L1 | 保險纜生鏽 |

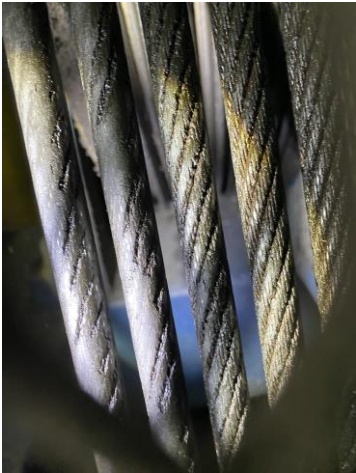
| 14 | 3 座 L1 | 主纜大量潤滑油殘渣 |

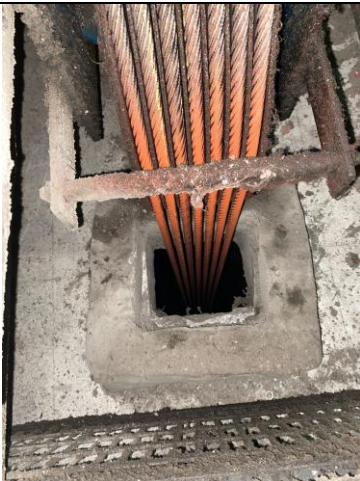
| 15 | 3 座 L2 | 主纜生鏽 | |

| 3 座 L2 | <p>懸吊纜索沒有保持良好狀態，超過機電工程署的要求，累積生鏽超過 3 米或過多潤滑劑殘渣覆蓋累積超過 5%鋼纜長度。</p> <ul style="list-style-type: none"> <li>• 生鏽嚴重，個別懸吊纜索累積已超過 6 米生鏽</li> </ul> |

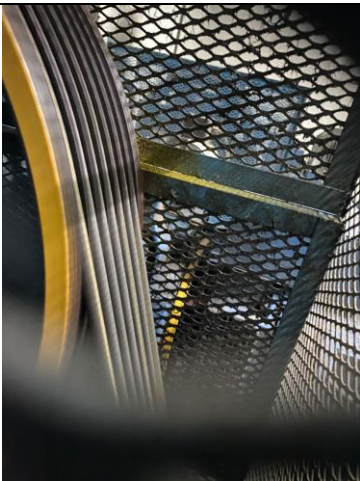
| 16 | 3 座 L2 | 主纜輾損蝕 | |

| 3 座 L2 | 主纜轆的纜坑深度損蝕不一，超過機電工程署要求的 1 毫米差距： <ul style="list-style-type: none"><li>• 嚴重損蝕，由主纜轆到纜面量度，最大超過 4 毫米</li><li>• 纜坑深度損蝕不一，最大相距 1.47 毫米</li></ul> | | | | | |

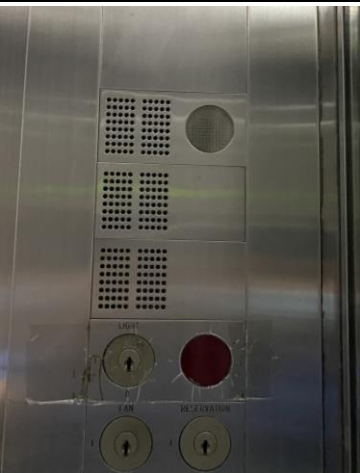
| 24 | 4 座 L2 | 超重失效 | |

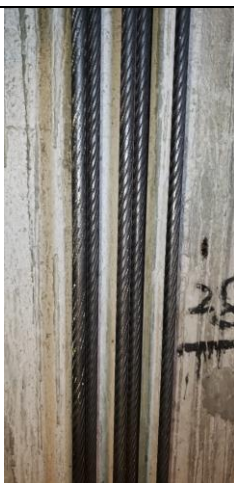
| 33 | 5 座 L1 | 主纜大量潤滑油殘渣 | |

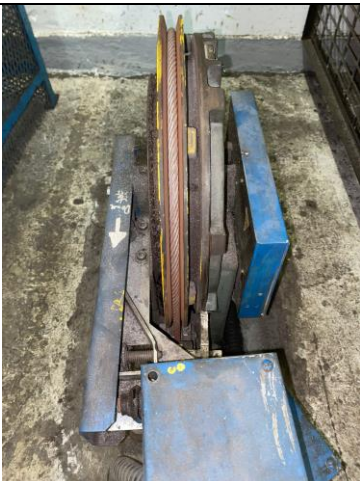
| 35 | 5 座 L2 | 保險纜生鏽 |

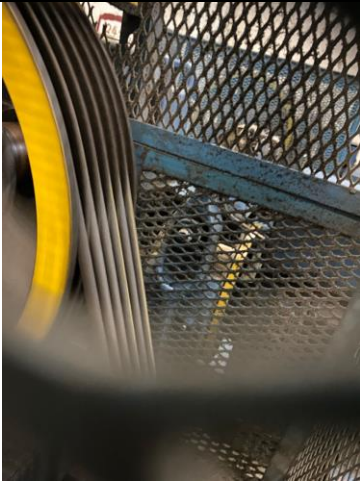
| 37 | 5 座 L2 | 主纜轆損蝕 |

| 5 座 L2 | 主纜轆的纜坑深度損蝕不一, 超過機電工程署要求的 1 毫米差距:<br>• 嚴重損蝕, 由主纜轆到纜面量度, 最大超過 8 毫米<br>• 纜坑深度損蝕不一, 最大相距 1.29 毫米 | |

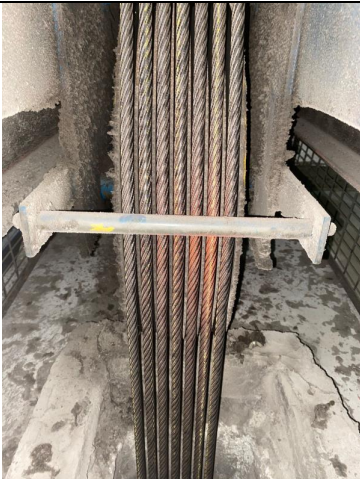
| 44 | 7 座 L1 | 主纜生鏽 |

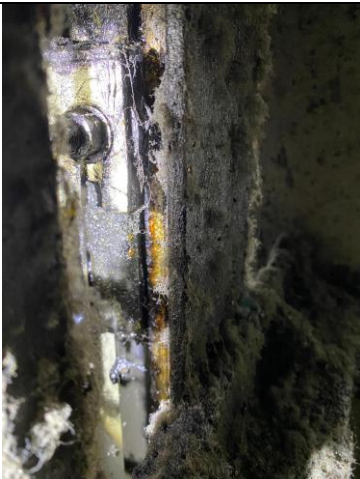
| 45 | 7 座 L1 | 鉗底導靴失去及損蝕 |

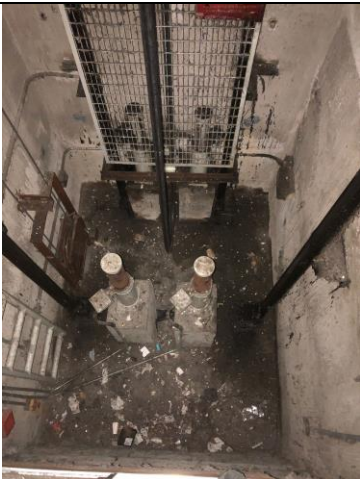
| 48 | 7 座 L2 | 井底有油污及垃圾 |

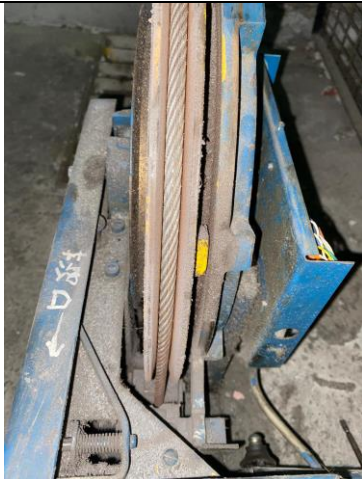
| 53 | 8 座 L2 | 保險纜生鏽 |

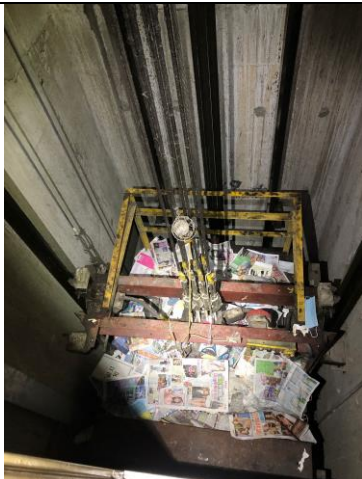
| 54 | 8 座 L2 | 機頂大量垃圾 |

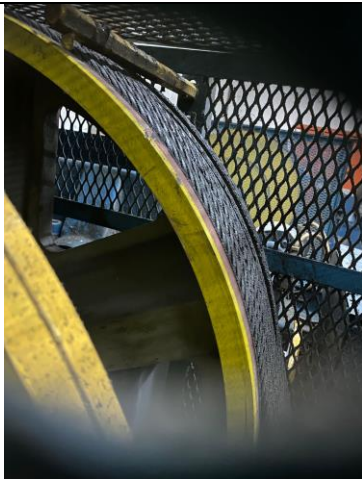
| 55 | 8 座 L2 | 主纜輓損蝕 (纜坑高底不平) |

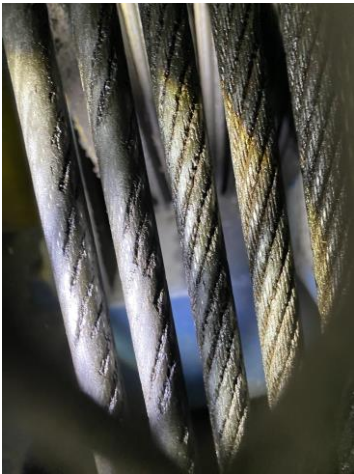
| 56 | 8 座 L3 | 主纜大量潤滑油殘渣 |

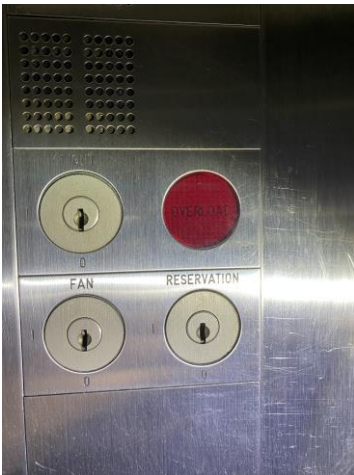
| 57 | 9 座 L1 | 超重失效 |

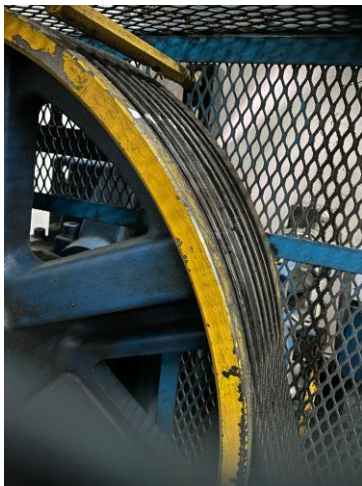
| 66 | 9 座 L3 | 主纜轆損蝕 |

| 9 座 L3 | 主纜轆的纜坑深度損蝕不一，超過機電工程署要求的 1 毫米差距： <ul style="list-style-type: none"><li>• 嚴重損蝕，由主纜轆到纜面量度，最大超過 5 毫米</li><li>• 纜坑深度損蝕不一，最大相距 1.27 毫米</li></ul> | | | | | |

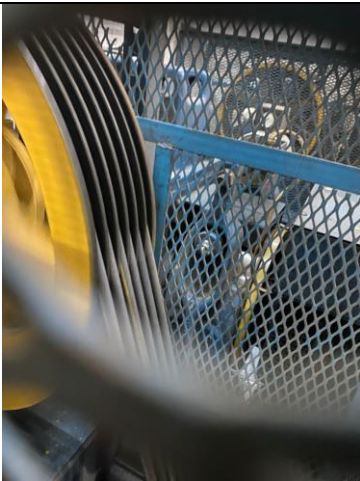
| 68 | 10 座 L2 | 主纜轆損蝕 | |

| 10 座 L2 | 主纜轆的纜坑深度損蝕不一，超過機電工程署要求的 1 毫米差距： <ul style="list-style-type: none"> <li>• 嚴重損蝕，由主纜轆到纜面量度，最大超過 14 毫米</li> <li>• 纜坑深度損蝕不一，最大相距 2.3 毫米</li> </ul> | |

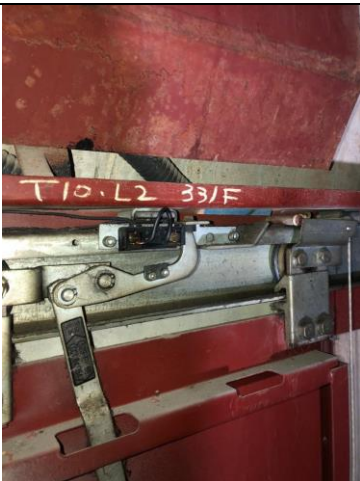
| 70 | 10 座 L2 | 33/F 外門閘鎖被短路 (已跟進) | |

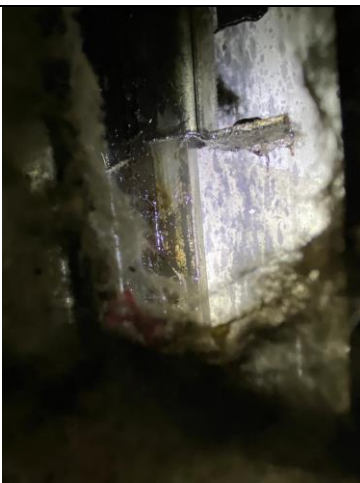
| 71 | 10 座 L2 | 鉗底導靴失去及損蝕 | |

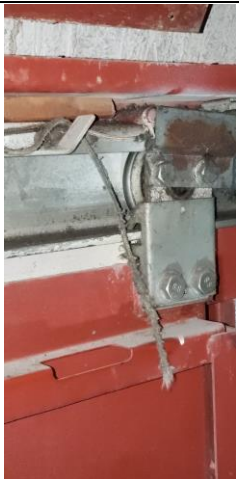
| 72 | 10 座 L2 | 14/F 外門自關裝置不良 |

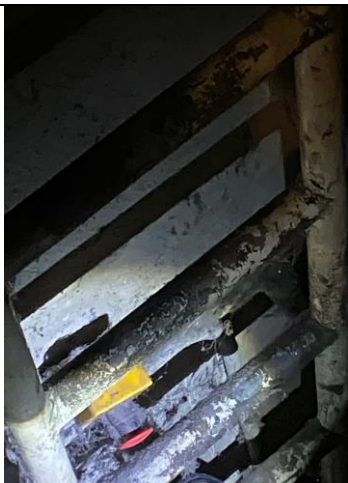
| 73 | 10 座 L2 | 井底紅掣不穩固 |

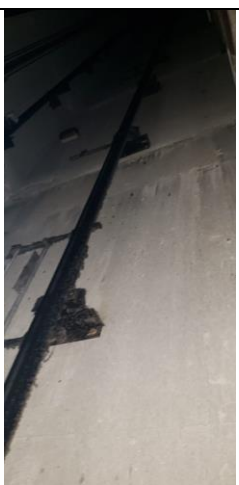
| 74&75 | 10 座 L2 | 井底燈&井導燈失效 |

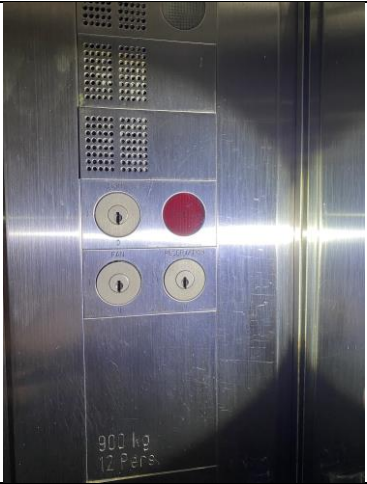
| 79 | 11 座 L2 | 超重失效 |

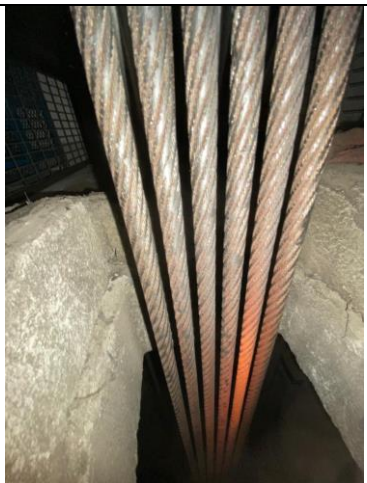
| 81 | 11 座 L3 | 主纜生鏽 |

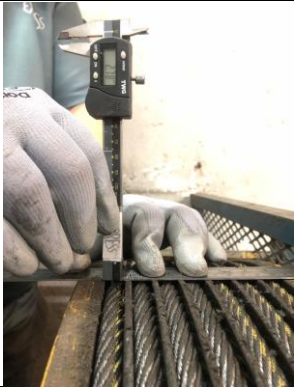
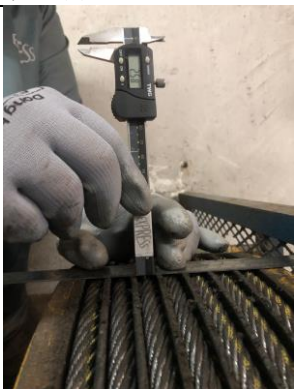
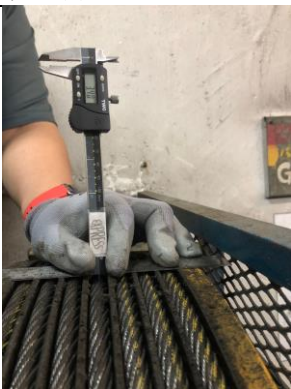
| 1 座 L1 | 主纜轆的纜坑深度損蝕不一，超過機電工程署要求的 1 毫米差距： <ul style="list-style-type: none"> <li>嚴重損蝕，由主纜轆到纜面量度，最大超過 4 毫米</li> <li>纜坑深度損蝕不一，最大相距 1.53 毫米</li> </ul> | | | | | |
| 第一條纜坑 2.78 毫米 | | 第二條纜坑 2.94 毫米 | | | | |
| 第三條纜坑 2.58 毫米 | | 第四條纜坑 3.40 毫米 | | | | |

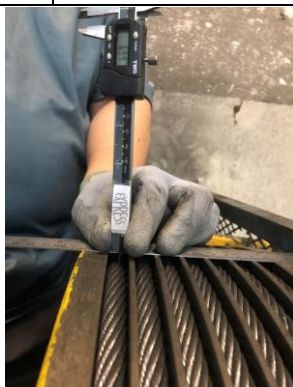
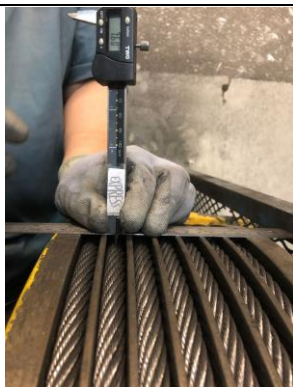
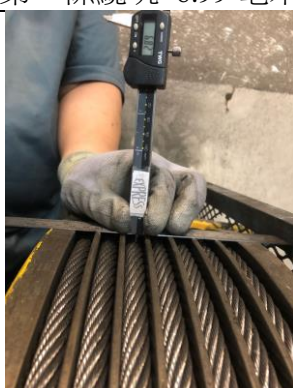
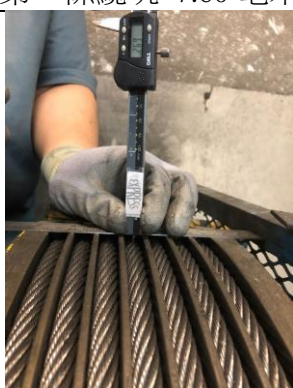
| 1 座 L2 | 主纜轆的纜坑深度損蝕不一，超過機電工程署要求的 1 毫米差距： <ul style="list-style-type: none"><li>• 嚴重損蝕，由主纜轆到纜面量度，最大超過 7 毫米</li><li>• 纜坑深度損蝕不一，最大相距 1.21 毫米</li></ul> | | | | | |
| 第一條纜坑 6.99 毫米 | | 第二條纜坑 7.60 毫米 | | | | |
| 第三條纜坑 6.82 毫米 | | 第四條纜坑 6.92 毫米 | | | | |

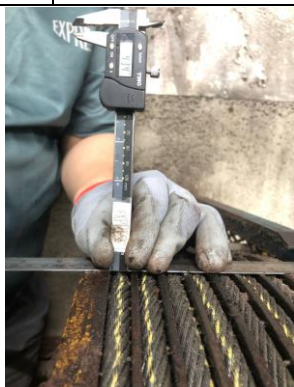
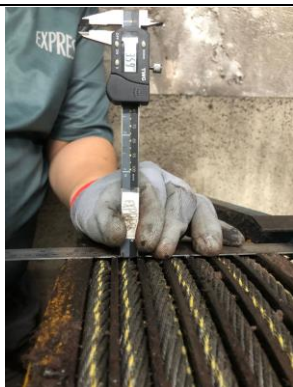
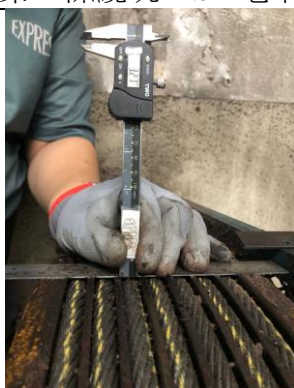
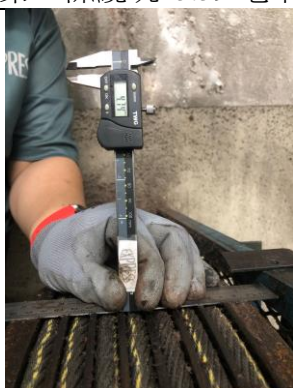
| 第一條纜坑 4.34 毫米 | | 第二條纜坑 3.59 毫米 | | | | |
| 第三條纜坑 3.27 毫米 | | 第四條纜坑 4.74 毫米 | | | | |

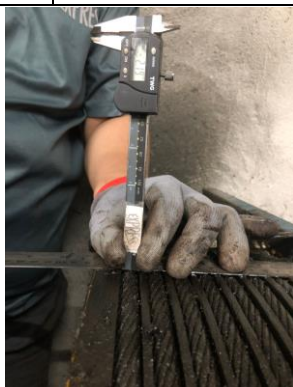
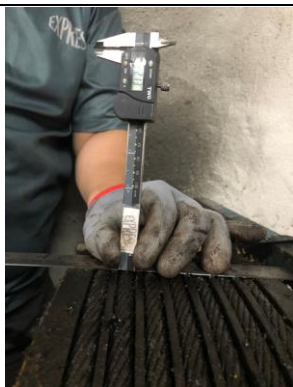
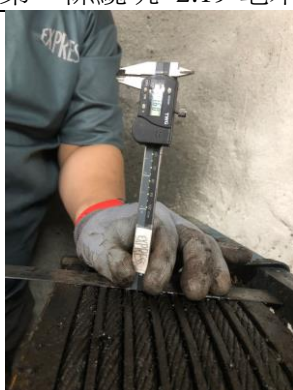
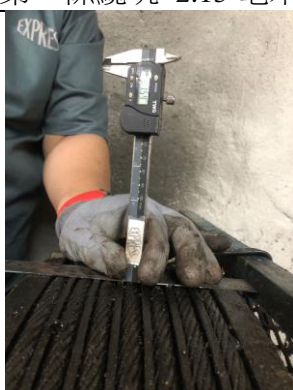
| 3 座 L3 | 主纜轆的纜坑深度損蝕不一，超過機電工程署要求的 1 毫米差距：<br>• 纜坑深度損蝕不一，最大相距 1.88 毫米 | | | | | |
| 第一條纜坑 2.19 毫米 | | 第二條纜坑 2.13 毫米 | | | | |
| 第三條纜坑 1.60 毫米 | | 第四條纜坑 1.54 毫米 | | | | |

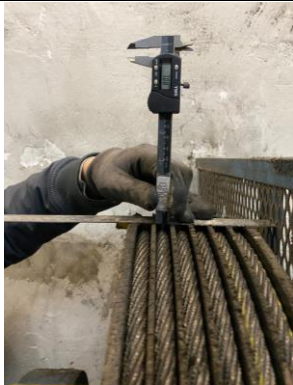
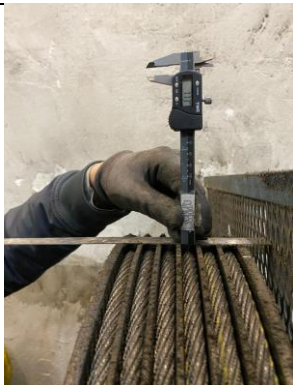
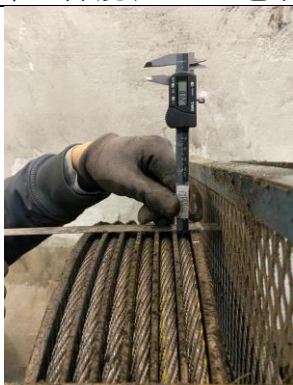
| 第一條纜坑 8.37 毫米 | | 第二條纜坑 7.08 毫米 |
| 第三條纜坑 7.27 毫米 | | 第四條纜坑 7.73 毫米 |
| 第五條纜坑 8.17 毫米 | | 第六條纜坑 8.32 毫米 |

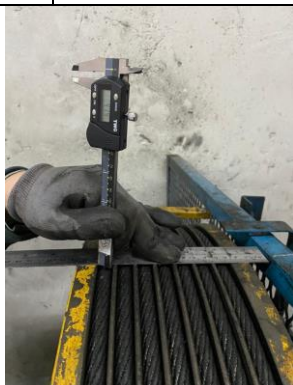
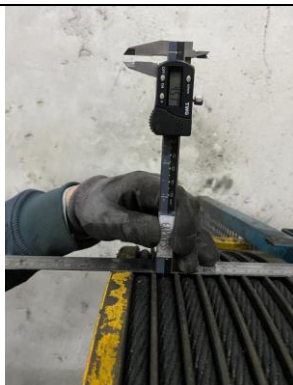
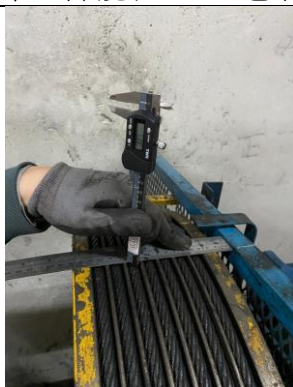
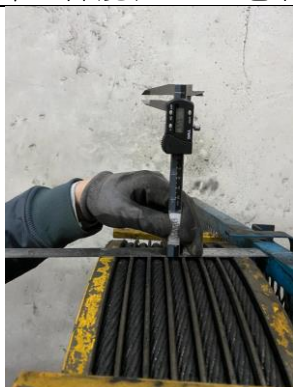
| 第一條纜坑 4.14 毫米 | | 第二條纜坑 4.57 毫米 | | | | |
| 第三條纜坑 5.38 毫米 | | 第四條纜坑 4.54 毫米 | | | | |

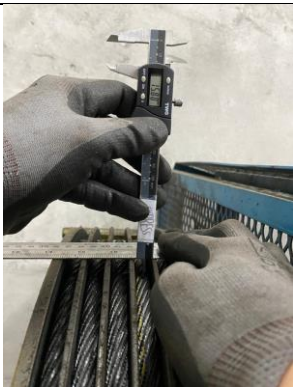
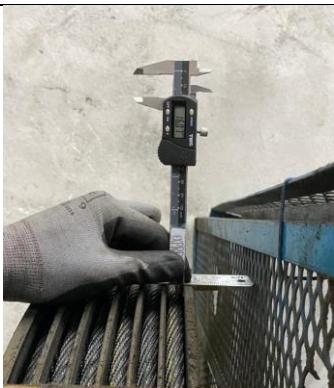
| 10 座 L1 | 主纜轆的纜坑深度損蝕不一，超過機電工程署要求的 1 毫米差距： <ul style="list-style-type: none"> <li>嚴重損蝕，由主纜轆到纜面量度，最大超過 17 毫米</li> <li>纜坑深度損蝕不一，最大相距 1.41 毫米</li> </ul> | | |
| 第一條纜坑 17.03 毫米 | | 第二條纜坑 15.63 毫米 | |
| 第三條纜坑 15.85 毫米 | | 第四條纜坑 15.88 毫米 | |
| 第五條纜坑 15.62 毫米 | | 第六條纜坑 16.07 毫米 | |

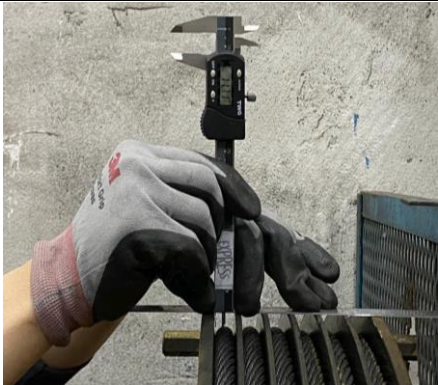
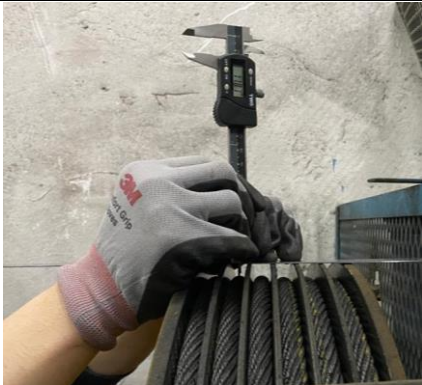
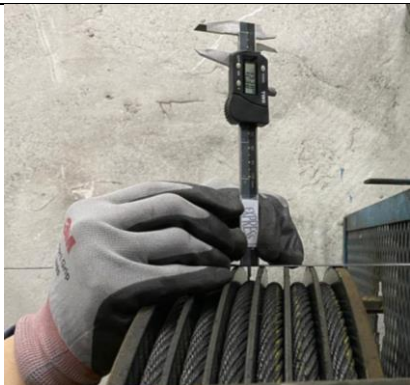
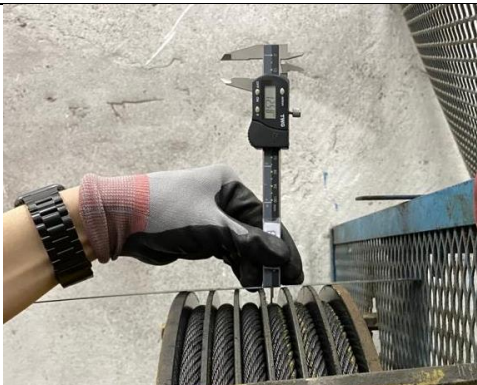
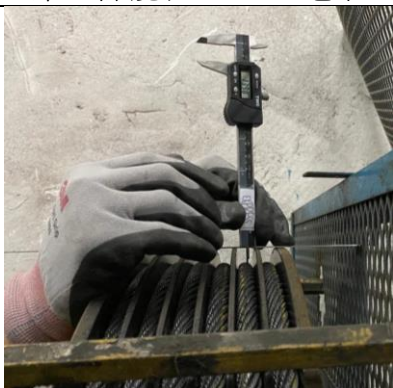
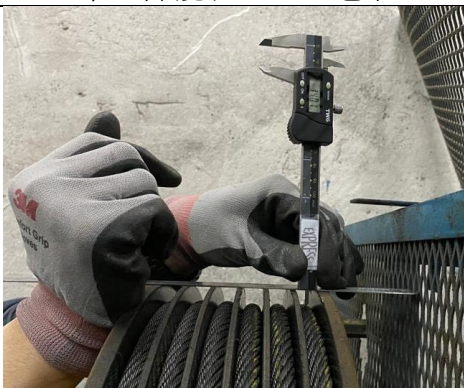
| 第一條纜坑 11.71 毫米 | | 第二條纜坑 11.87 毫米 |
| 第三條纜坑 12.30 毫米 | | 第四條纜坑 12.58 毫米 |
| 第五條纜坑 13.98 毫米 | | 第六條纜坑 14.01 毫米 |

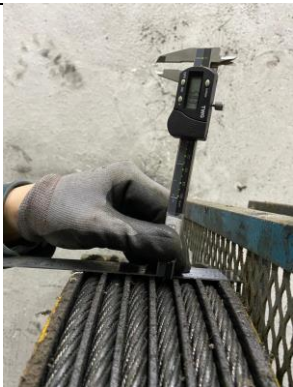
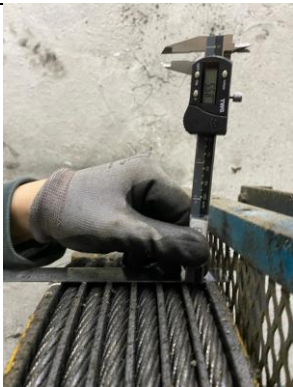
| 11 座 L2 | 主纜轆的纜坑深度損蝕不一，超過機電工程署要求的 1 毫米差距： <ul style="list-style-type: none"> <li>• 嚴重損蝕，由主纜轆到纜面量度，最大超過 6 毫米</li> <li>• 纜坑深度損蝕不一，最大相距 1.8 毫米</li> </ul> | | |
| 第一條纜坑 5.73 毫米 | | | 第二條纜坑 6.07 毫米 |
| 第三條纜坑 4.56 毫米 | | | 第四條纜坑 5.83 毫米 |
| 第五條纜坑 4.27 毫米 | | | 第六條纜坑 5.58 毫米 |

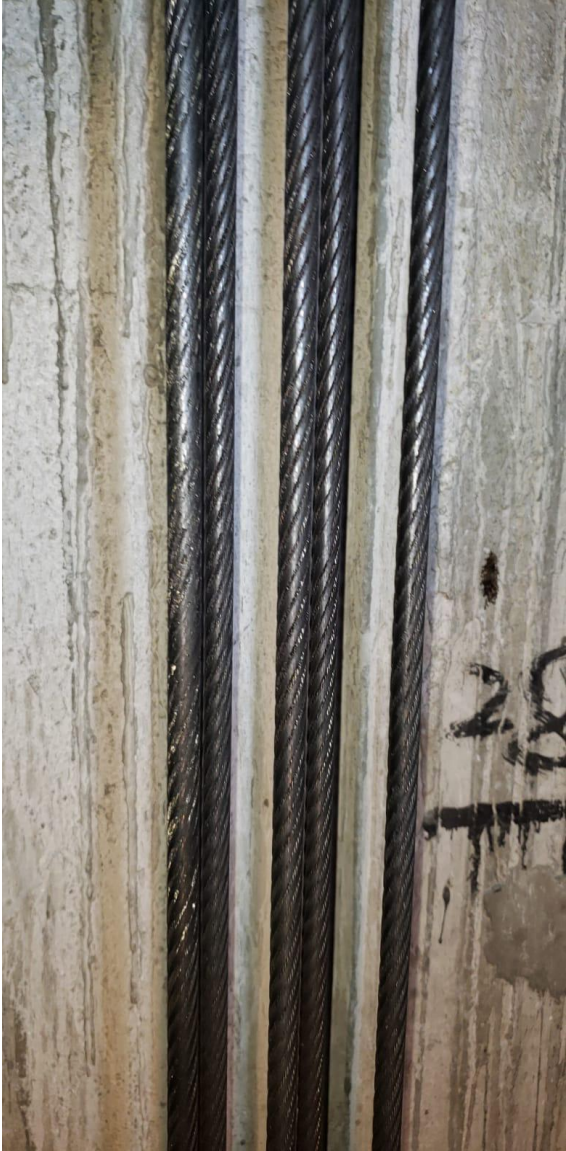
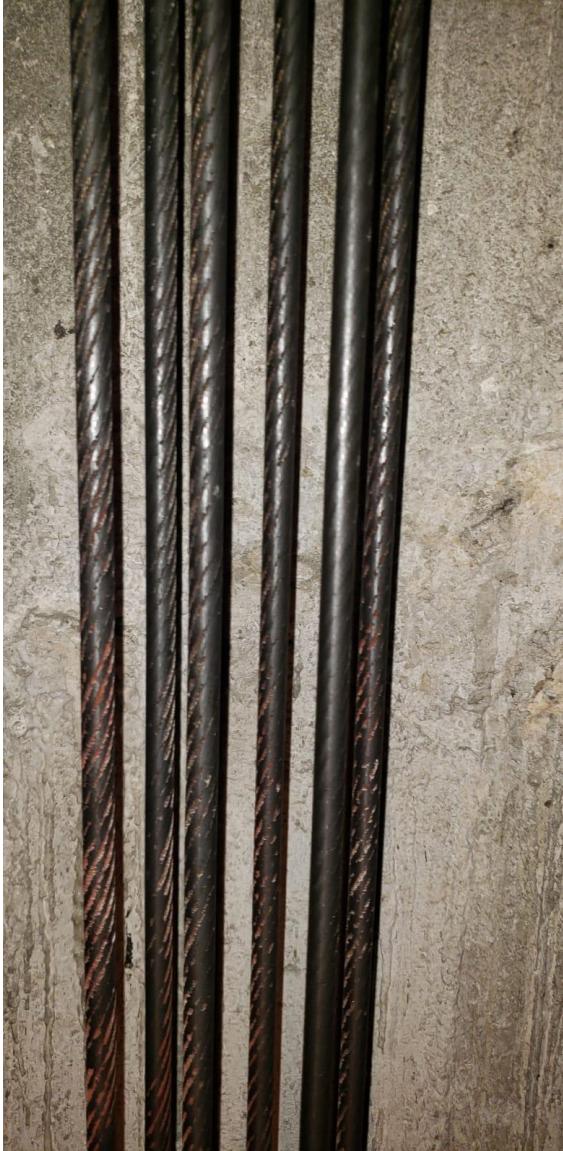
| 5 座 L1 | <p>懸吊纜索沒有保持良好狀態，超過機電工程署的要求，累積生鏽超過 3 米或過多潤滑劑殘渣覆蓋累積超過 5%鋼纜長度。</p> <ul style="list-style-type: none"> <li>•生鏽嚴重，個別懸吊纜索整條生鏽</li> <li>•潤滑劑殘渣嚴重，個別懸吊纜索整條纜過多潤滑劑殘渣覆蓋</li> </ul> |

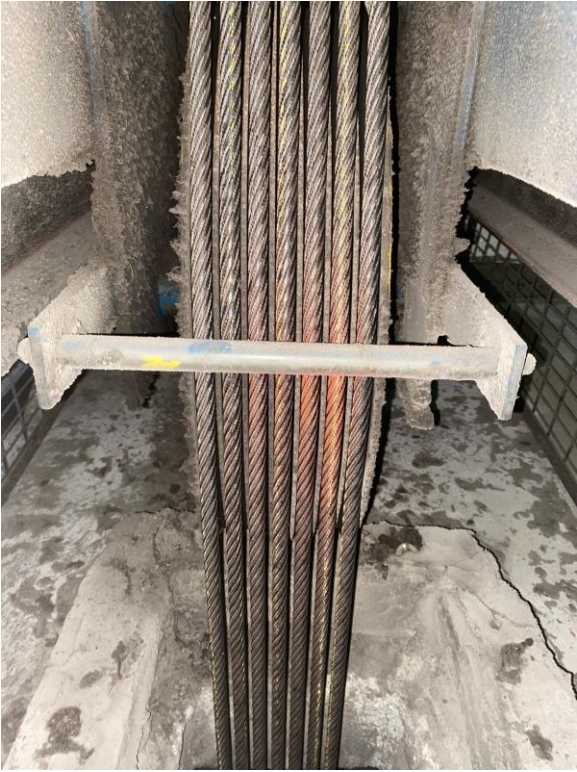
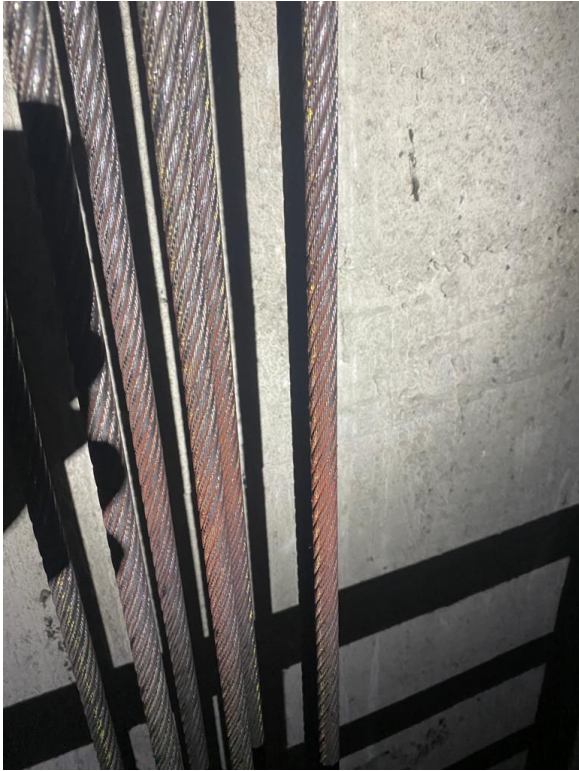
| 7 座 L1 | <p>懸吊纜索沒有保持良好狀態，超過機電工程署的要求，累積生鏽超過 3 米或過多潤滑劑殘渣覆蓋累積超過 5%鋼纜長度。</p> <ul style="list-style-type: none"> <li>●生鏽嚴重，個別懸吊纜索整條生鏽累積已超過 5 米生鏽</li> </ul> |

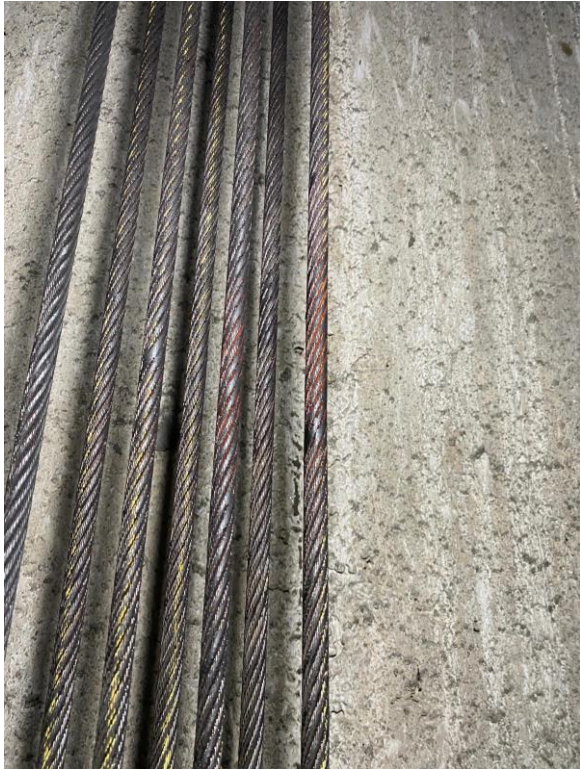
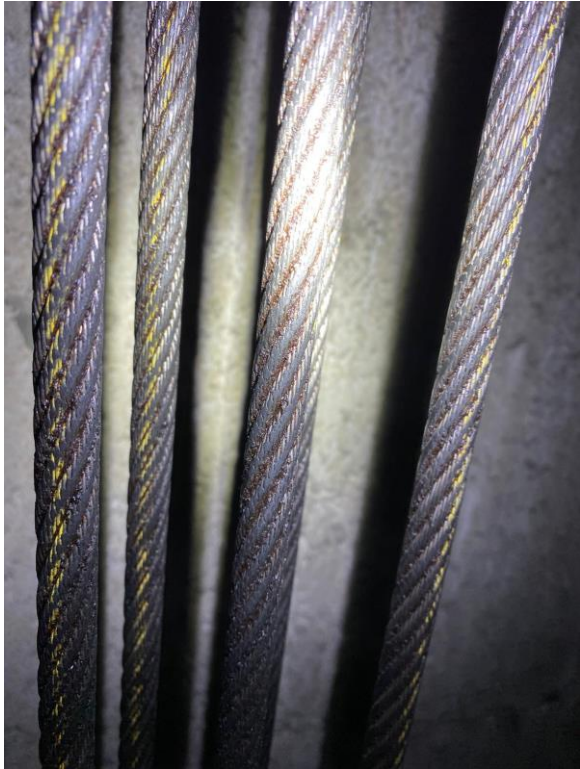
| 9 座 L1 | <p>懸吊纜索沒有保持良好狀態，超過機電工程署的要求，累積生鏽超過 3 米或過多潤滑劑殘渣覆蓋累積超過 5%鋼纜長度。</p> <ul style="list-style-type: none"> <li>•生鏽嚴重，個別懸吊纜索累積超過 6 米生鏽</li> <li>•潤滑劑殘渣嚴重，個別懸吊纜索累積超過 10 米過多潤滑劑殘渣覆蓋</li> </ul> |

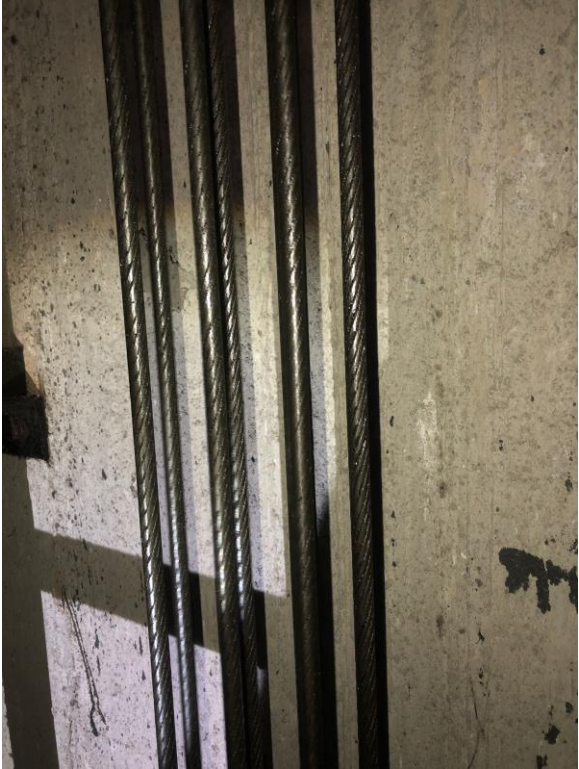
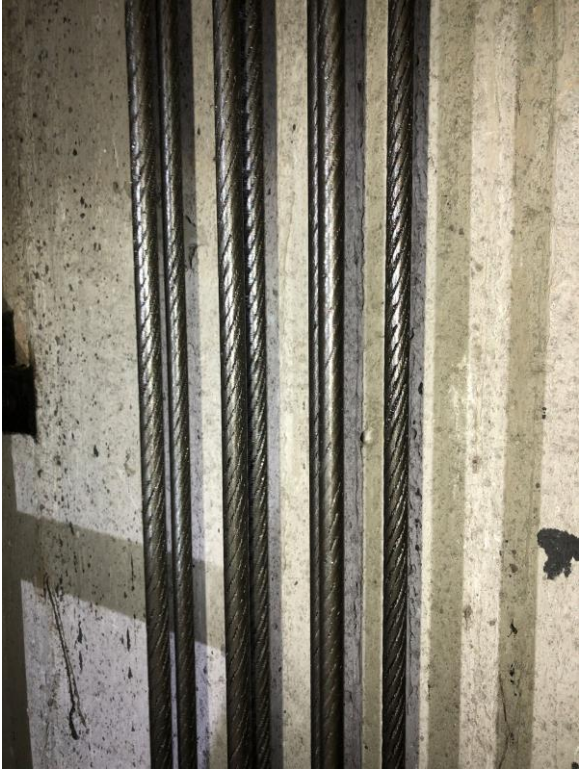
| 8 座 L2 | <p>懸吊纜索沒有保持良好狀態，超過機電工程署的要求，累積生銹超過 3 米或過多潤滑劑殘渣覆蓋累積超過 5%鋼纜長度。</p> <ul style="list-style-type: none"> <li>●潤滑劑殘渣嚴重，個別懸吊纜索整條纜過多潤滑劑殘渣覆蓋</li> </ul> |
