合約編號: 51MR2938

有關:大興花園第二期1至11座首檢報價工程事宜

建議維修報價參考編號: EL-ME/3262T/22/(C)

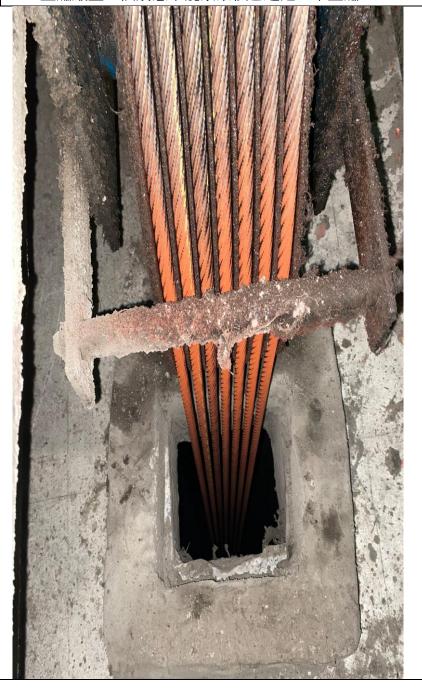
3座L2

懸吊纜索沒有保持良好狀態,超過機電工程署的要求,累積生銹超過3米或過多潤滑劑殘渣覆蓋累積超過5%鋼纜長度。

•生鏽嚴重,個別懸吊纜索累積已超過6米生鏽

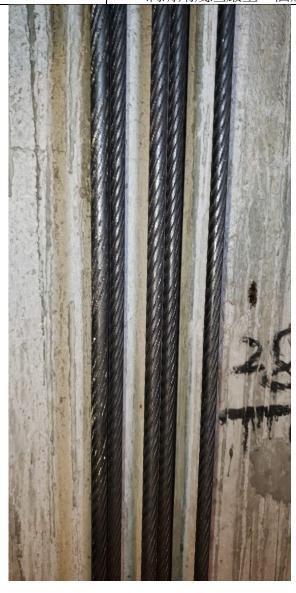
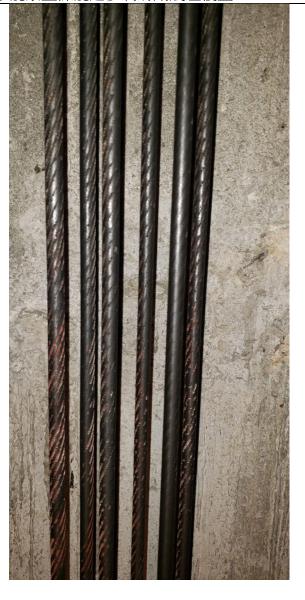
5座L1

懸吊纜索沒有保持良好狀態,超過機電工程署的要求,累積生銹超過3米或過多潤滑劑殘渣覆蓋累積超過5%鋼纜長度。

•生鏽嚴重,個別懸吊纜索整條生鏽

•潤滑劑殘渣嚴重,個別懸吊纜索整條纜過多潤滑劑殘渣覆蓋

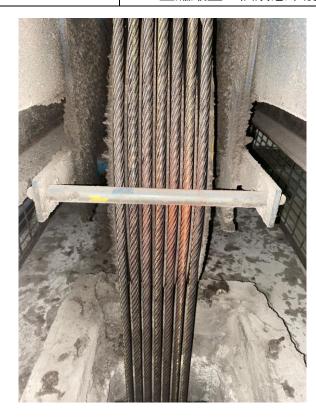
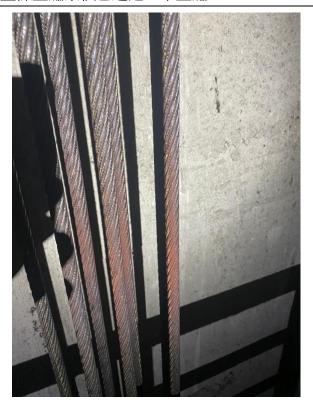
7座L1 過多潤滑劑殘渣覆蓋累積超過 5%鋼纜長度。

懸吊纜索沒有保持良好狀態,超過機電工程署的要求,累積生銹超過3米或

•生鏽嚴重,個別懸吊纜索整條生鏽累積已超過5米生鏽

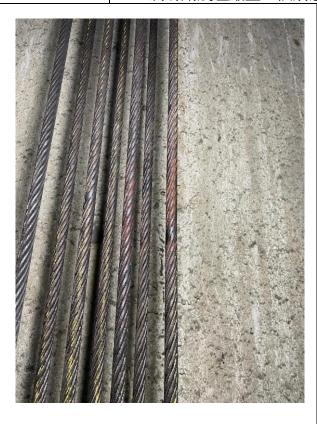
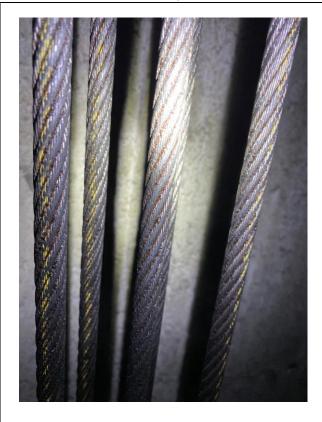
9座 L1

懸吊纜索沒有保持良好狀態,超過機電工程署的要求,累積生銹超過3米或過多潤滑劑殘渣覆蓋累積超過5%鋼纜長度。

•生鏽嚴重,個別懸吊纜索累積超過6米生鏽

•潤滑劑殘渣嚴重,個別懸吊纜索累積超過10米過多潤滑劑殘渣覆蓋

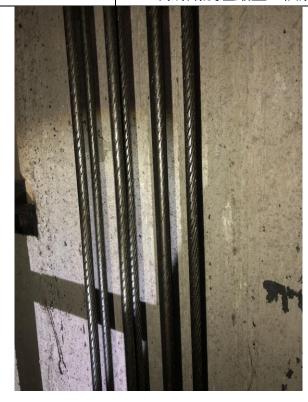
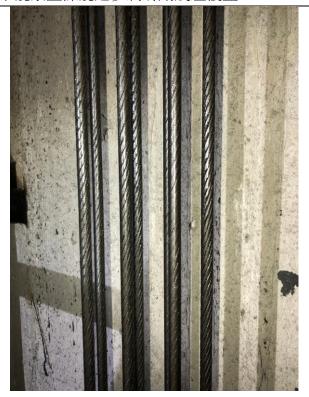
8座L2

懸吊纜索沒有保持良好狀態,超過機電工程署的要求,累積生銹超過3米或過多潤滑劑殘渣覆蓋累積超過5%鋼纜長度。

•潤滑劑殘渣嚴重,個別懸吊纜索整條纜過多潤滑劑殘渣覆蓋
