檔案編號： EL-GL-230938  
日期： 2023 年 3 月 9 日  
合約編號： 51MR2938

**有關：大興花園第二期大樓保養交接事宜**

承敝司於 2022 年 11 月 30 日就交接事宜發出的信件(EL-GL-225223、EL-GL-225274、EL-GL225274A 及 EL-GL-230200)，敝司已為大興花園第二期所有升降機進行首檢，現向 貴公司再次匯報及更新升降機首檢需跟進項目總表。

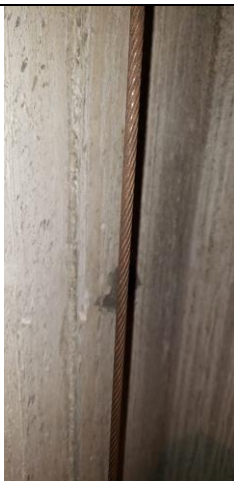
| 32 | 5 座 L1 | 保險纜生鏽 | |

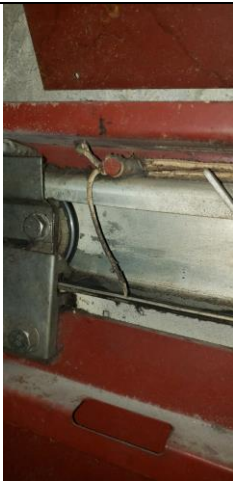
| 36 | 5 座 L2 | 2/F 自關門感也不良 |

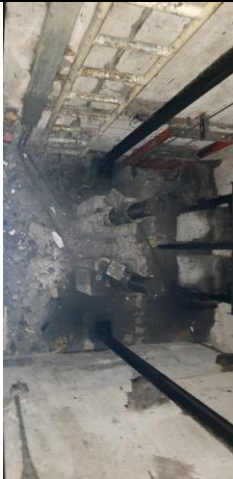
| 58&59 | 9 座 L1 | 井底燈&井導燈失效 |

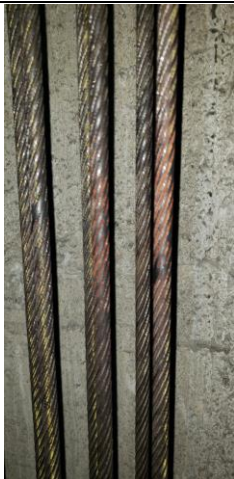
| 60 | 9 座 L1 | 主纜生鏽 |

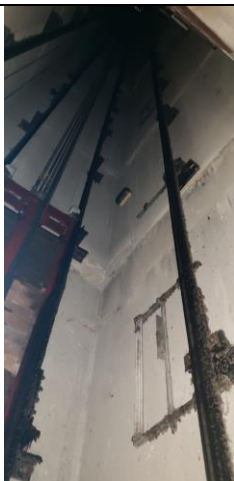
| 62&63 | 9 座 L2 | 井底燈&井導燈失效 |

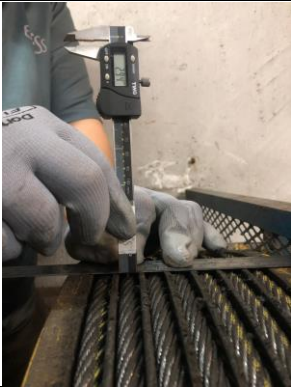
| 1 座 L1 | 主纜轆的纜坑深度損蝕不一，超過機電工程署要求的 1 毫米差距： <ul style="list-style-type: none"> <li>嚴重損蝕，由主纜轆到纜面量度，最大超過 4 毫米</li> <li>纜坑深度損蝕不一，最大相距 1.53 毫米</li> </ul> | | | | | |
| 第一條纜坑 2.78 毫米 | | 第二條纜坑 2.94 毫米 | | | | |

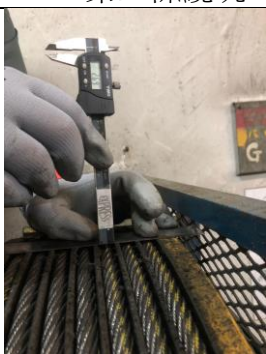
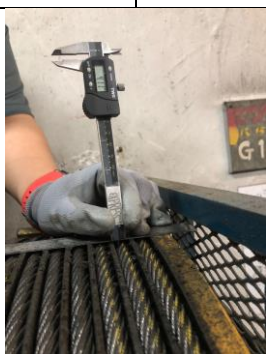
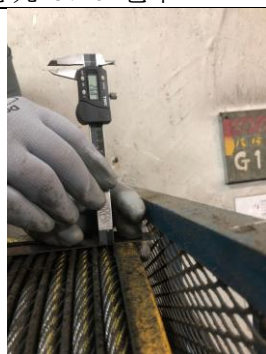
| 第五條纜坑 2.69 毫米 | | 第六條纜坑 4.11 毫米 | | 第七條纜坑 2.68 毫米 | | |

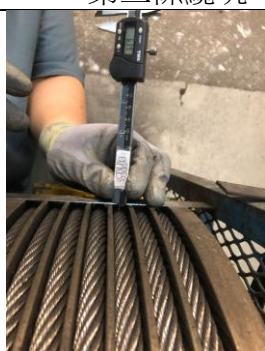
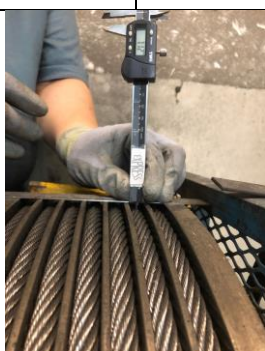
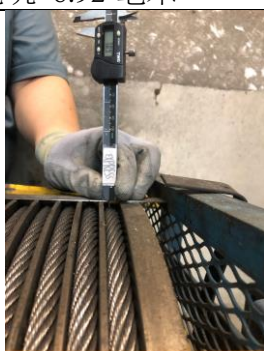
| 1 座 L2 | 主纜轆的纜坑深度損蝕不一，超過機電工程署要求的 1 毫米差距： <ul style="list-style-type: none"><li>• 嚴重損蝕，由主纜轆到纜面量度，最大超過 7 毫米</li><li>• 纜坑深度損蝕不一，最大相距 1.21 毫米</li></ul> | | | | | |
| 第五條纜坑 6.39 毫米 | 第六條纜坑 7.12 毫米 | 第七條纜坑 7.09 毫米 | | | | |

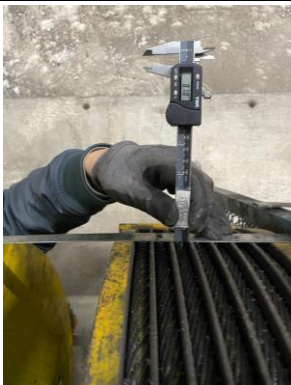
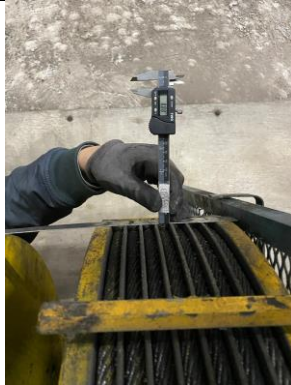
| 2 座 L2 | 主纜轆的纜坑深度損蝕不一，超過機電工程署要求的 1 毫米差距： <ul style="list-style-type: none"><li>• 嚴重損蝕，由主纜轆到纜面量度，最大超過 10 毫米</li><li>• 纜坑深度損蝕不一，最大相距 2.04 毫米</li></ul> | | | | | |
| 第三條纜坑 8.78 毫米 | | 第四條纜坑 8.88 毫米 | | | | |

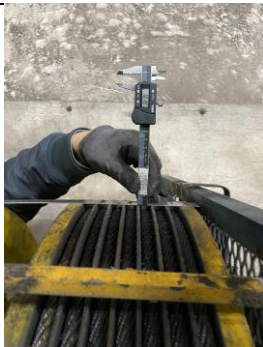
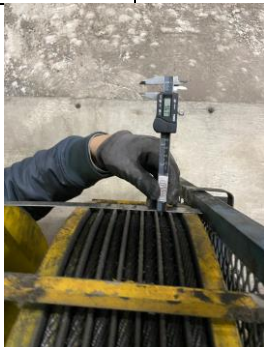
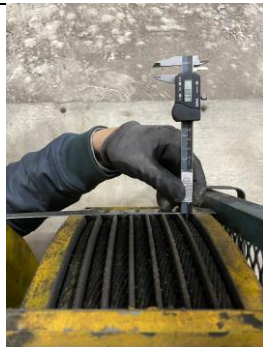
| 第五條纜坑 10.18 毫米 | | 第六條纜坑 9.67 毫米 | | 第七條纜坑 8.89 毫米 | | |

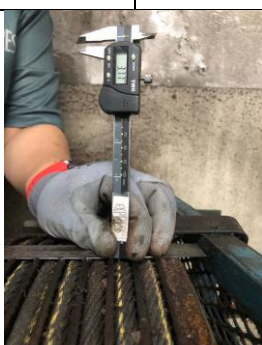
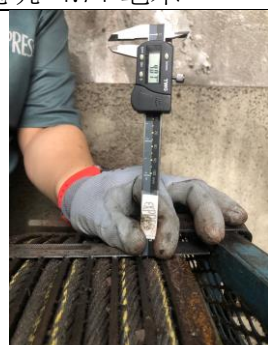
| 3 座 L2 | 主纜轆的纜坑深度損蝕不一，超過機電工程署要求的 1 毫米差距： <ul style="list-style-type: none"><li>• 嚴重損蝕，由主纜轆到纜面量度，最大超過 4 毫米</li><li>• 纜坑深度損蝕不一，最大相距 1.47 毫米</li></ul> | | | | | |
| 第五條纜坑 3.60 毫米 | | 第六條纜坑 3.77 毫米 | | 第七條纜坑 4.07 毫米 | | |

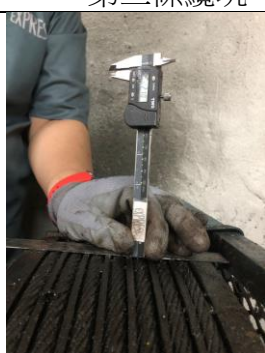
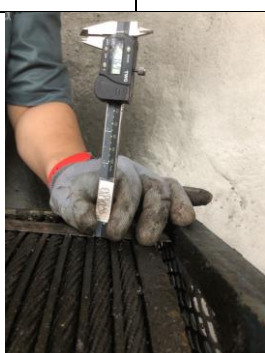
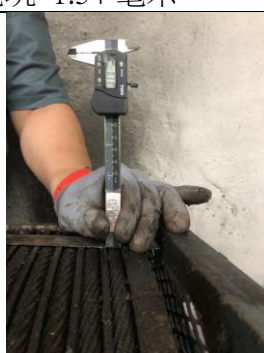
| 3 座 L3 | 主纜轆的纜坑深度損蝕不一，超過機電工程署要求的 1 毫米差距：<br>• 纜坑深度損蝕不一，最大相距 1.88 毫米 | | | | | |
| 第五條纜坑 2.10 毫米 | | 第六條纜坑 1.69 毫米 | | 第七條纜坑 0.31 毫米 | | |

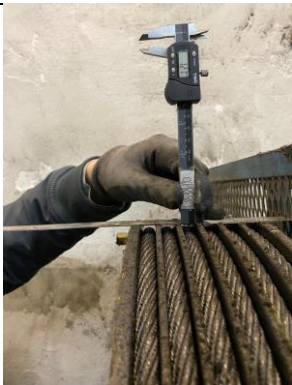
| 5 座 L2 | 主纜轆的纜坑深度損蝕不一, 超過機電工程署要求的 1 毫米差距:<br>• 嚴重損蝕, 由主纜轆到纜面量度, 最大超過 8 毫米<br>• 纜坑深度損蝕不一, 最大相距 1.29 毫米 | |
| 第三條纜坑 7.27 毫米 | | 第四條纜坑 7.73 毫米 |

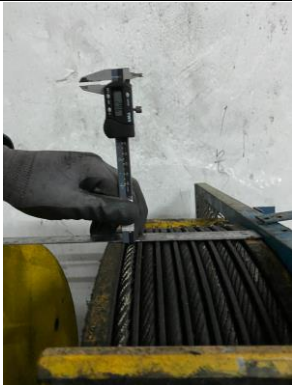
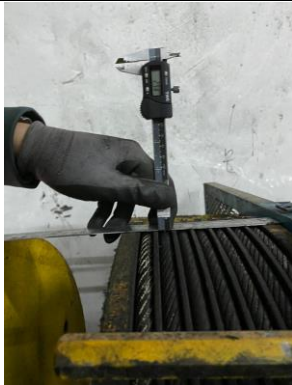
| 8 座 L1 | 主纜轆的纜坑深度損蝕不一, 超過機電工程署要求的 1 毫米差距:<br>• 嚴重損蝕, 由主纜轆到纜面量度, 最大超過 4 毫米<br>• 纜坑深度損蝕不一, 最大相距 1.26 毫米 | | | | | |
| | 第一條纜坑 2.96 毫米 | | | 第二條纜坑 2.98 毫米 | | |

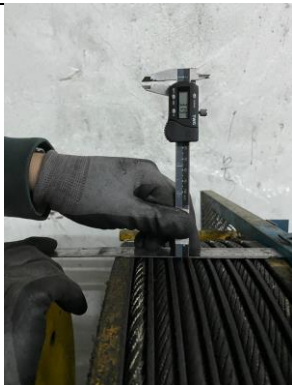
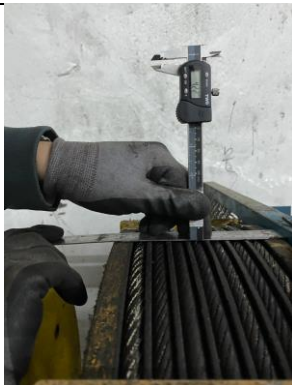
| | 第三條纜坑 3.19 毫米 | | | 第四條纜坑 4.22 毫米 | | |

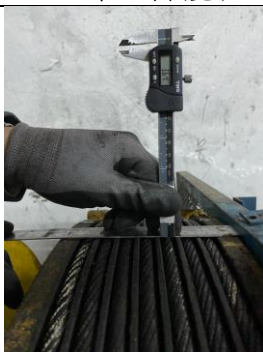
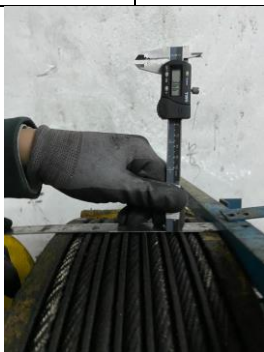
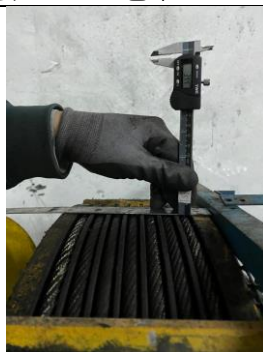
| | 第五條纜坑 3.64 毫米 | | 第六條纜坑 3.66 毫米 | | 第七條纜坑 3.44 毫米 | |

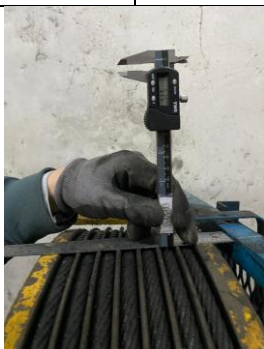
| 9 座 L3 | 主纜轆的纜坑深度損蝕不一，超過機電工程署要求的 1 毫米差距： <ul style="list-style-type: none"><li>• 嚴重損蝕，由主纜轆到纜面量度，最大超過 5 毫米</li><li>• 纜坑深度損蝕不一，最大相距 1.27 毫米</li></ul> | | | | | |
| 第五條纜坑 5.26 毫米 | 第六條纜坑 5.35 毫米 | 第七條纜坑 4.11 毫米 | | | | |

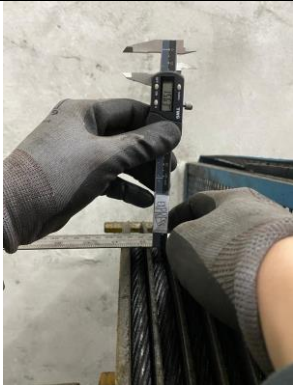
| 10 座 L1 | 主纜轆的纜坑深度損蝕不一，超過機電工程署要求的 1 毫米差距： <ul style="list-style-type: none"> <li>嚴重損蝕，由主纜轆到纜面量度，最大超過 17 毫米</li> <li>纜坑深度損蝕不一，最大相距 1.41 毫米</li> </ul> | | |
| 第一條纜坑 17.03 毫米 | | 第二條纜坑 15.63 毫米 | |

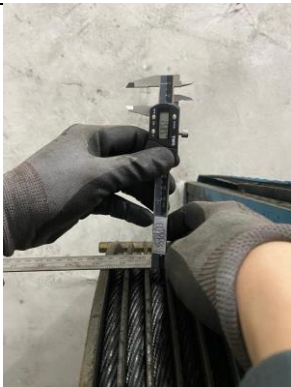
| 第三條纜坑 15.85 毫米 | | 第四條纜坑 15.88 毫米 | |

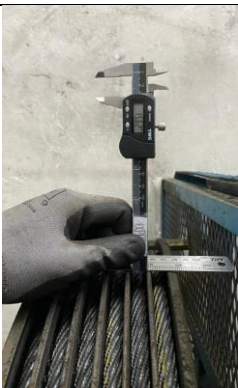
| 第五條纜坑 15.62 毫米 | | 第六條纜坑 16.07 毫米 | |

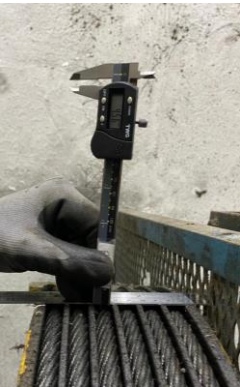
| 11 座 L2 | 主纜轆的纜坑深度損蝕不一，超過機電工程署要求的 1 毫米差距： <ul style="list-style-type: none"> <li>• 嚴重損蝕，由主纜轆到纜面量度，最大超過 6 毫米</li> <li>• 纜坑深度損蝕不一，最大相距 1.8 毫米</li> </ul> | | |
| 第三條纜坑 4.56 毫米 | | | 第四條纜坑 5.83 毫米 |

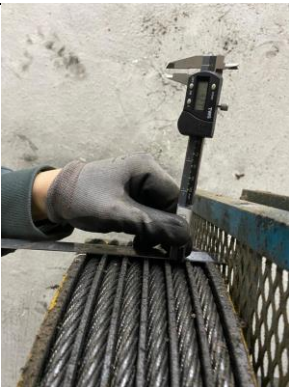
| 第五條纜坑 4.27 毫米 | | | 第六條纜坑 5.58 毫米 |
